# 地下水在成功大學 校區內的分佈情形

成功大學土木系／

李德河、廖正傑、蔡百祥、李璧玲

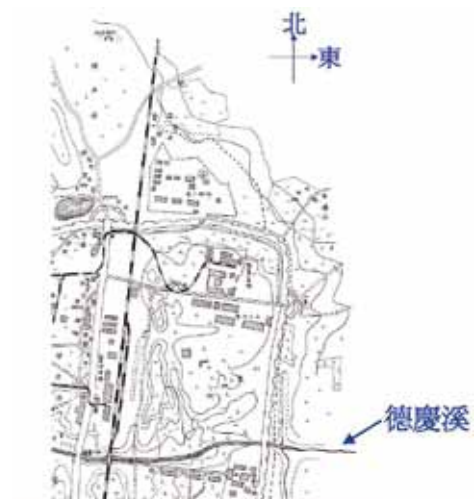
圖2 1907年台南市街全圖(小東門附近)

由1907年所繪〈台南市街全圖〉(圖2)可知在小東門段城垣內已有軍隊進駐，軍隊的營區附近地表被整平，其餘的地方由等高線的分佈而觀，顯示當今的光復校區其原來的地形是向西南傾斜，原因是發源於現台南一中二部與成大游泳池之間的德慶溪在其向西流動的過程中，在台南台地的表土層上產生了大面積的侵蝕作用，其範圍向北擴大到當今的光復校區，亦即在1907年代，光復校區西側及西南角尚是高低起伏不平。另外由1931年的台南市鳥瞰圖(圖3)可見創校當時在成功校區中除了校本館外，只有機械、電機、化工館以及成功操場，在光復校區中有步兵第二聯隊，在力行校區有衛戍病院，除此之外大都是甘蔗田或荒地。此外，由1970年興建光復操場前及施工中的相片可以看到光復校區原來的地形所呈現高低不平的情形(圖4)。光復操場由原有的佈滿侵蝕溝的地形變成如今平平坦坦又合乎國際比賽標準的運動場，是經過大量回填侵蝕溝所得的成果，而原有流著潺潺細流的侵蝕溝，到了現在應還是地下水流的流通路徑吧！
